Recherche de défauts électriques de type capacitif (Effet couronne, cheminement électrique, décharge partielle...) sur des installations moyennes et hautes tension de type HTA & HTB ($U > 1000\text{ V}$)

NOTE D'APPLICATION N° 3 – JUILLET 2013

SYNERGYS TECHNOLOGIES

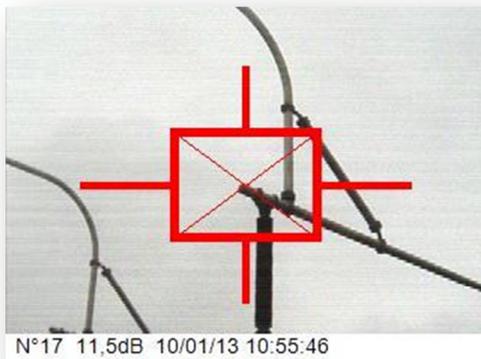
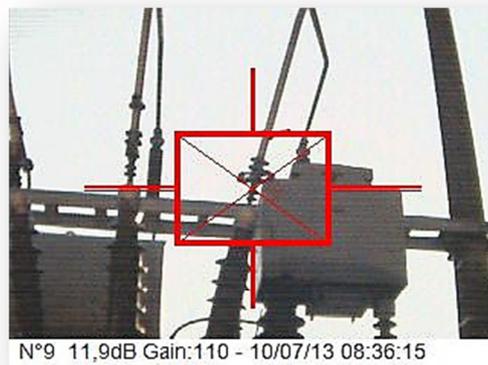
Toute cette procédure peut être faite avec ou sans l'utilisation du casque, grâce à la mire automatique et dynamique qui apparaît sur l'écran lors du défaut localisé (voir exemples d'effet de pointe à 400 kV et 63 kV ci-dessous).

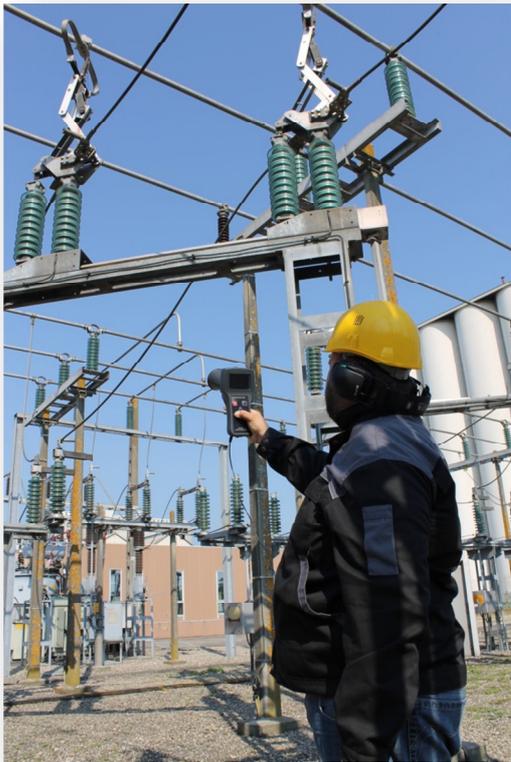
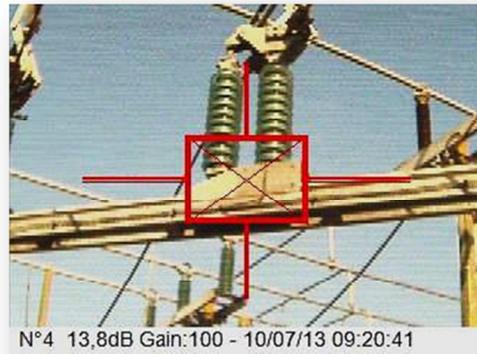
Exemple de problème électrique sur une installation sous 63.000 V :

Fixation mécanique d'isolateur avec jeu excessif qui engendre avec la tension de 63.000 V, une mauvaise connexion électrique qui se traduit par un effet d'amorçage, facilement détecté avec le LEAKSHOOTER LKS1000 à 3 m environ grâce à sa mire automatique/dynamique montrant le défaut et grâce à son écoute via son casque qui retransmet le son caractéristique de l'amorçage.

Elle permet de localiser le défaut de façon précoce avant qu'il ne commence à devenir résistif, à chauffer et à devenir destructeur pour cette liaison mécanique.
